Zustandaufnahme (Rissprotokoll) im Sinne einer vorsorglichen Beweiserhebung

Objekt: Musterstrasse 22, 6789 Mustern

Zustands- und Rissprotokoll

Adresse: Eigentumstrasse 31
4848 Ferien am See

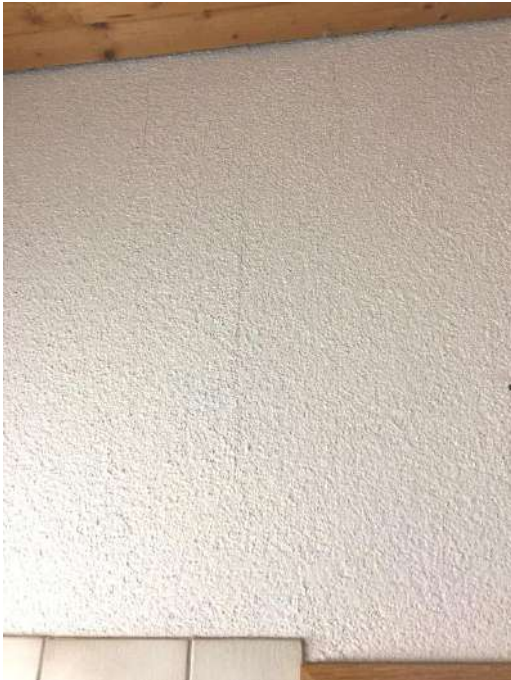
Links über der Tür

3 Risse, 60 cm, 40 cm und 30 cm
lang, bis 0.3 mm breit

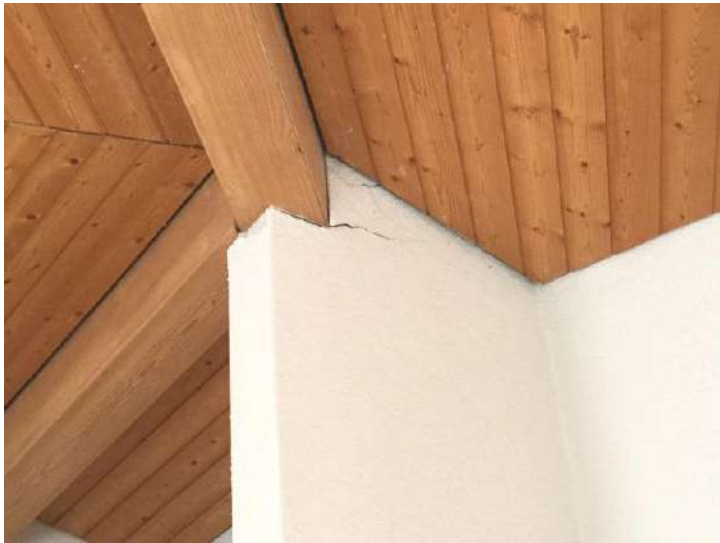
Nordseite, Balken

Abplatzung und loser Verputz

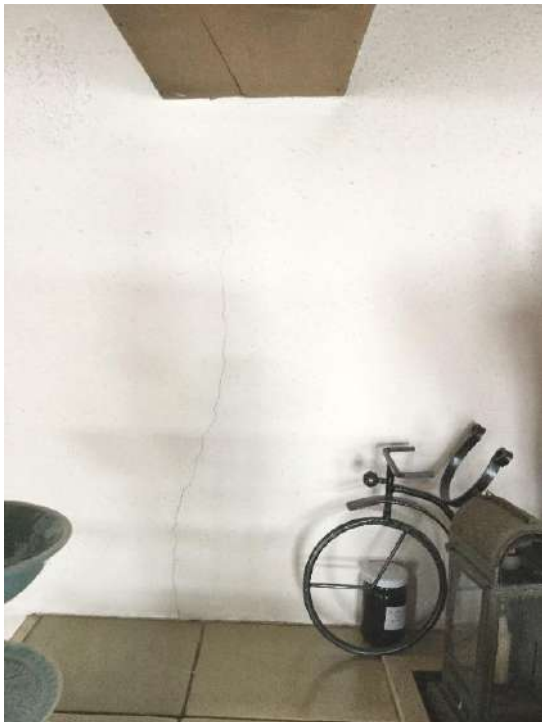
Über dem Cheminée

Riss, 55 cm lang, bis 0.3 mm breit

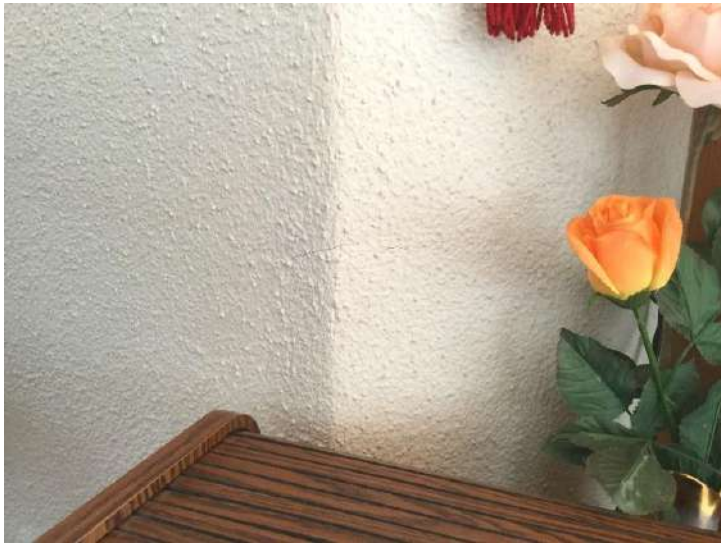
Südwand, links unten

Riss, sichtbar 190 cm lang,
bis 0.2 mm breit

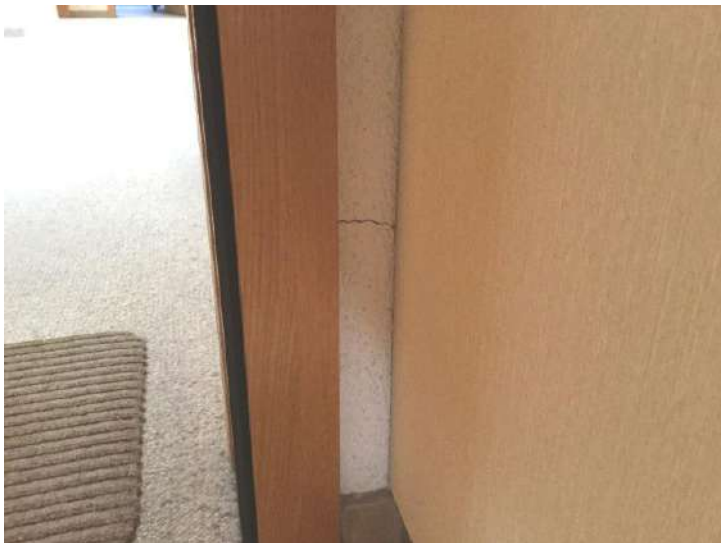
Rechts der Tür Gang, unten

Riss, sichtbar 4 cm lang,
bis 1.0 mm breit

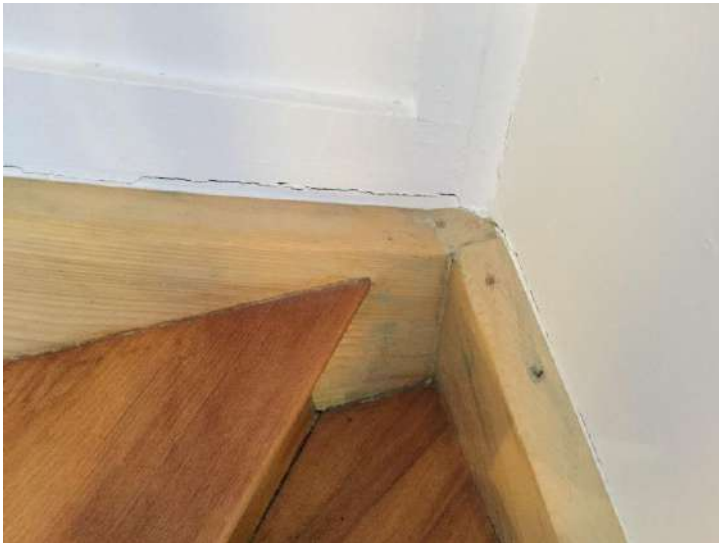
Wände/Treppe

Übergangsrisse

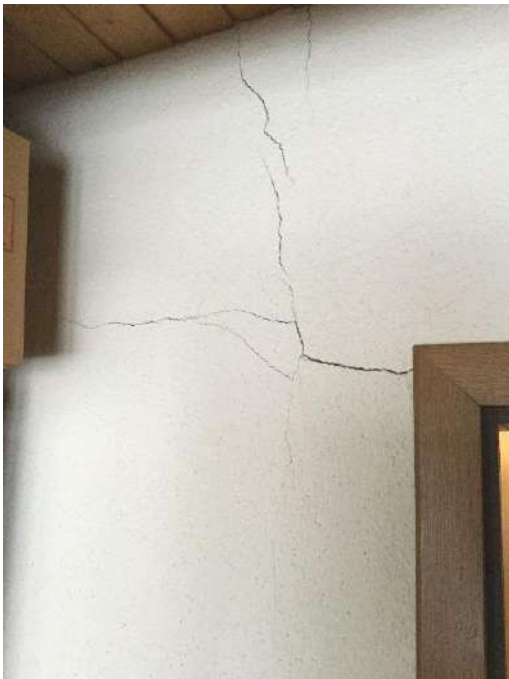
Links der Tür Waschküche, oben

Diverse Risse, bis 3.5 mm breit

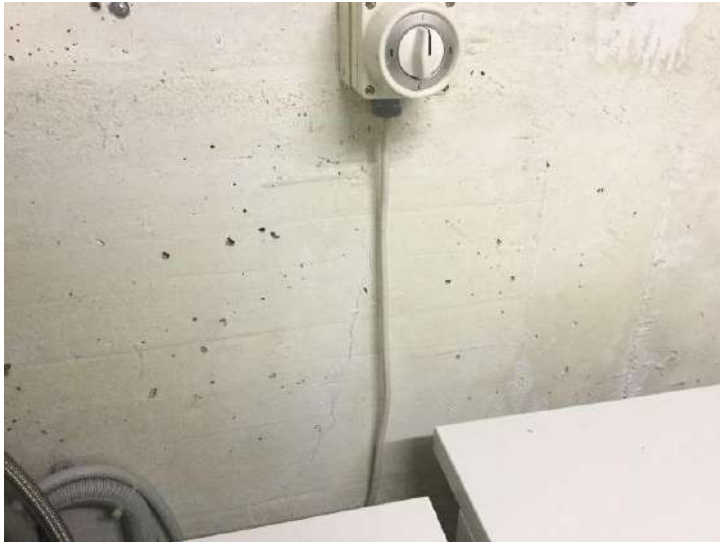
Nordwand, unter dem linken Schalter

Riss, 120 cm lang, bis 0.2 mm breit

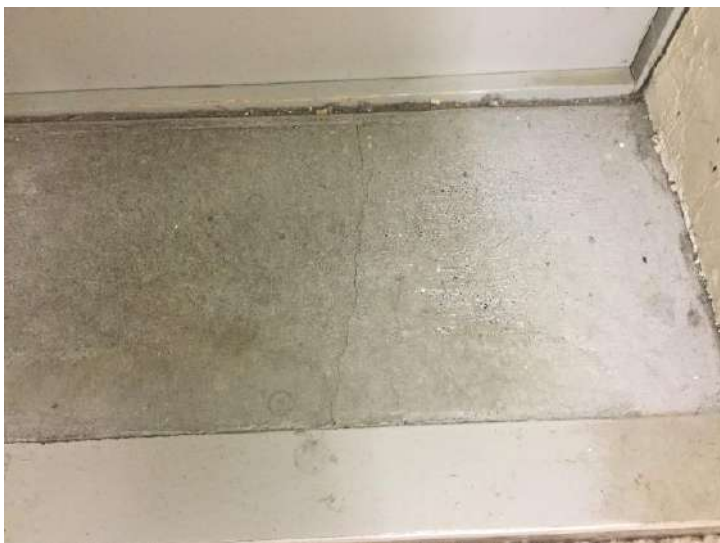
Schwelle zu Schutzraum

Riss, 28 cm lang, bis 0.2 mm breit

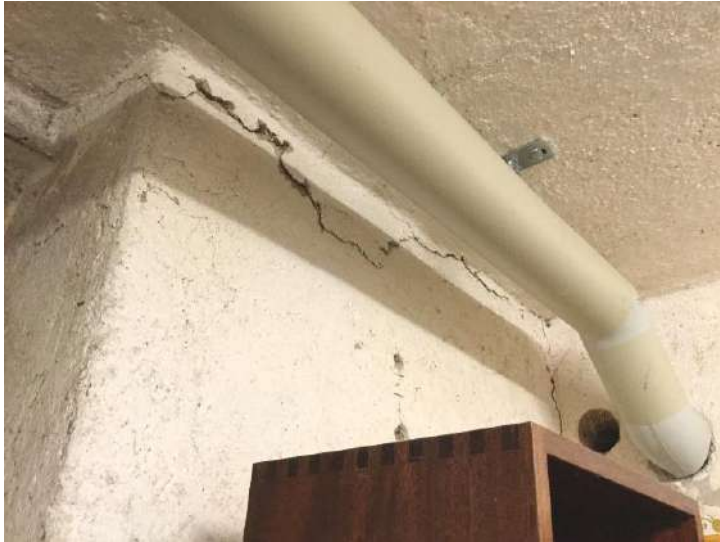
Rechts vom Fenster, oben

Loser Verputz und Riss, 120 cm lang,
bis 3.0 mm breit

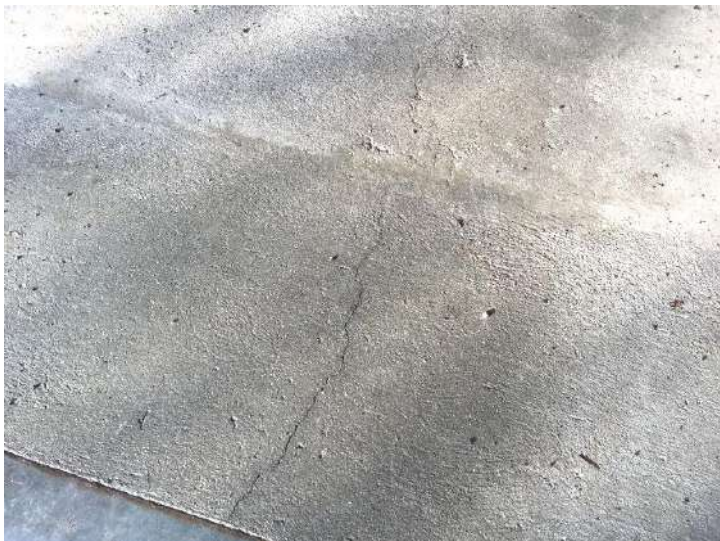
Boden

Diverse Risse, bis 0.3 mm breit

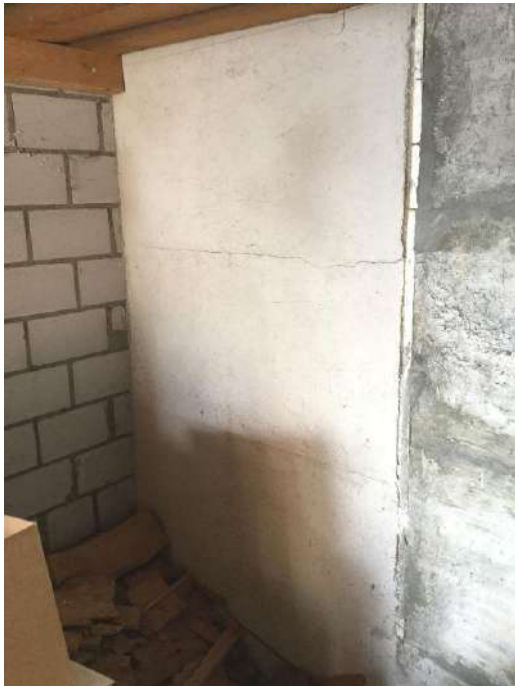
Nordwand, links

Plattenfugen, bis 1.0 mm breit

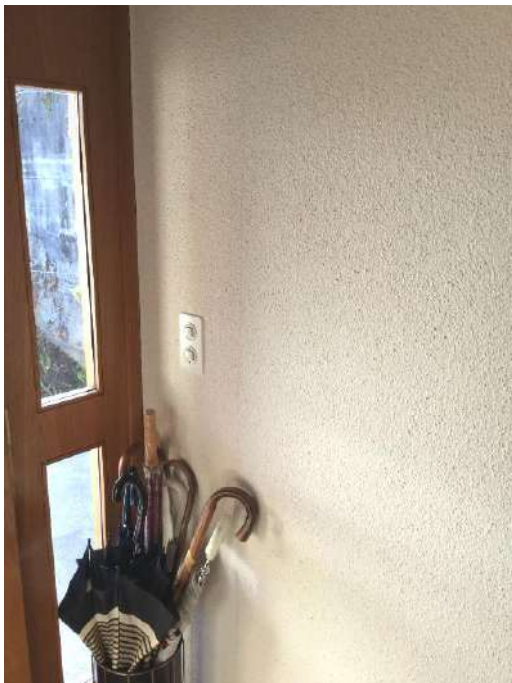
Rechts der Tür

Riss, 200 cm lang, bis 0.5 mm breit

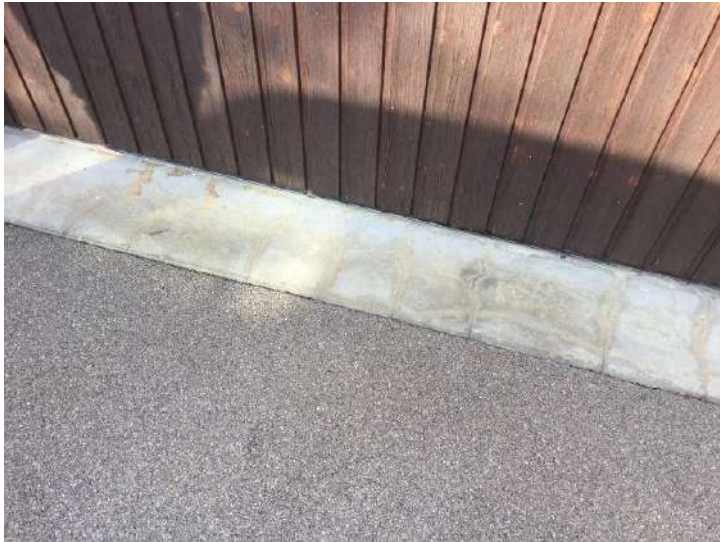
Schwellen Garagen

Diverse Risse, 0.2 mm breit

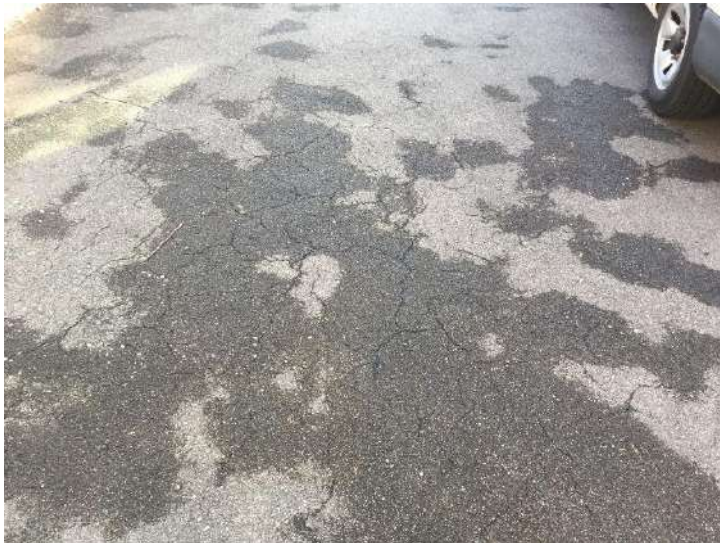
Boden Platz

Diverse Risse, bis 6.0 mm breit

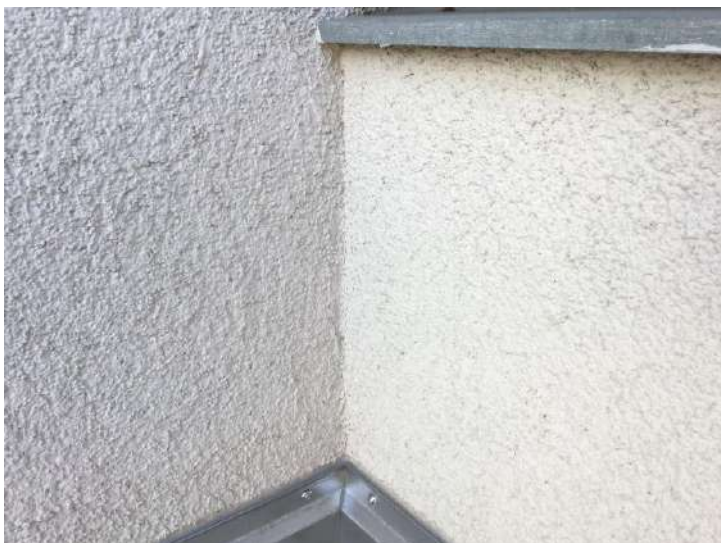
Innenecke, unten

Riss, 51 cm lang, bis 0.3 mm breit
